BAYERISCHE STAATSGEMÄLDESAMMLUNGEN

JAHRESBERICHT 1989/90

»Da derselbe Saal bey nur
200 schön erleuchtet ist«*

Zur Lichtsituation in der Alten Pinakothek

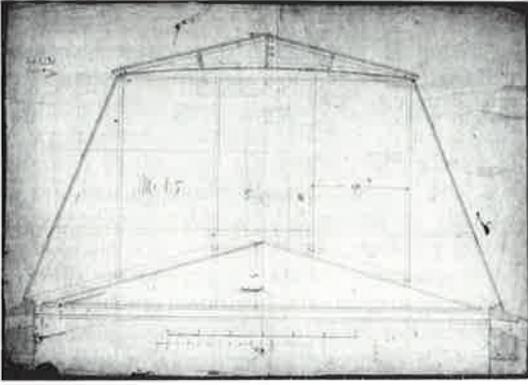
Leo von Klenze und Jean Baptiste Metivier, Konstruktionszeichnung der Oberlichtlaterne. Landbauamt München.

Wie sehr sich Klenze auf Anregung von Dillis mit der gesamten, für seine Zeit neuartigen Lichtkonzeption auseinandersetzte, wird aus einem weiteren Brief vom 20. 8. 1823 an den Kronprinzen deutlich: »... in der Form und Beleuchtung der Säle, habe ich einiges bedeutend verbessern und verschönern können, nachdem mir was ich in Italien gesehen die Gewißheit gegeben, daß ich die Masse des Lichts verringern könnte; die Masse des Lichts war in einem meiner Säle z.B. 1450 Quadratfuß, weil ich in dieser Hinsicht nichts wagen wollte, ich habe aber die angenehme Überzeugung, jetzt erhalten, daß eine Verringerung zulässig ist, da derselbe Saal in Mayland bey nur 200 Quadratfuß schön erleuchtet ist.«³ Es ist heute nicht mehr nachvollziehbar, welchen »seiner« Säle Klenze gemeint hat, wichtig ist jedoch, daß er den Querschnitt einer der geplanten Lichtschächte – einen bayerischen Fuß von 291 mm vorausgesetzt – von 11 auf 11 m herunter auf 4 mal 4 m reduzierte. Dies geschah allerdings nicht aus dem aus heutiger Sicht wichtigen Argument des Lichtschutzes heraus, sondern vielmehr aus dem Bemühen, ein blendfreies Betrachten der Gemälde zu gestatten. Ganz entscheidend war jedoch – und auf diesen Punkt kann nicht eindringlich genug hingewiesen werden –, daß die Oberlichtlaternen das Licht seitlich einließen, von wo aus es sich durch den Lichtschacht und eine Staubdecke seinen Weg in die Galerie suchte (Abbildung). Bei niedrigem Sonnenstand fand somit das

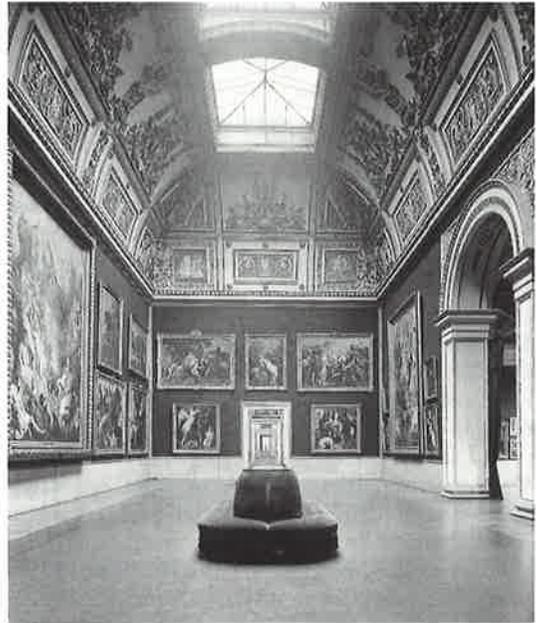
Alte Pinakothek, Rubens-Saal (Aufnahme 1926).

Licht seitlichen Zutritt, stand die Sonne im Zenit, warf das Kupferdach einen willkommenen Schatten. Die in Form eines Walmdaches ausgeführte Konstruktion der Staubdecke mag zudem bei leichter Ansträgung eine gute Homogenisierung und Verteilung des Lichtes bewirkt haben (Abbildung).
